# みやぎ県民センター ニュースレター

被災者の居住確保支援制度とその問題点を考える(第4回)

## 貧困な住宅補修支援と在宅被災者問題(第一回)

——罹災判定が被災者を支援から排除する仕組み——

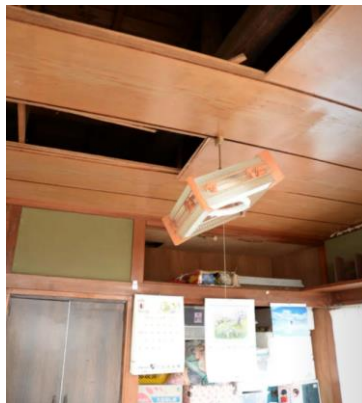
10年経過しても未修理の住宅
